**CONTAMINACIÓN HÍDRICA POR DESCARGA DE EFLUENTES EN
LAS AGUAS DEL ARROYO “LA PIRAGUA” DEL CANTÓN
QUEVEDO, ECUADOR**

Tesis presentada para optar al Grado
Académico de Magíster en Seguridad
Industrial y Medio Ambiente

MAESTRANTE: BYRON ANDRES BURGOS CARPIO

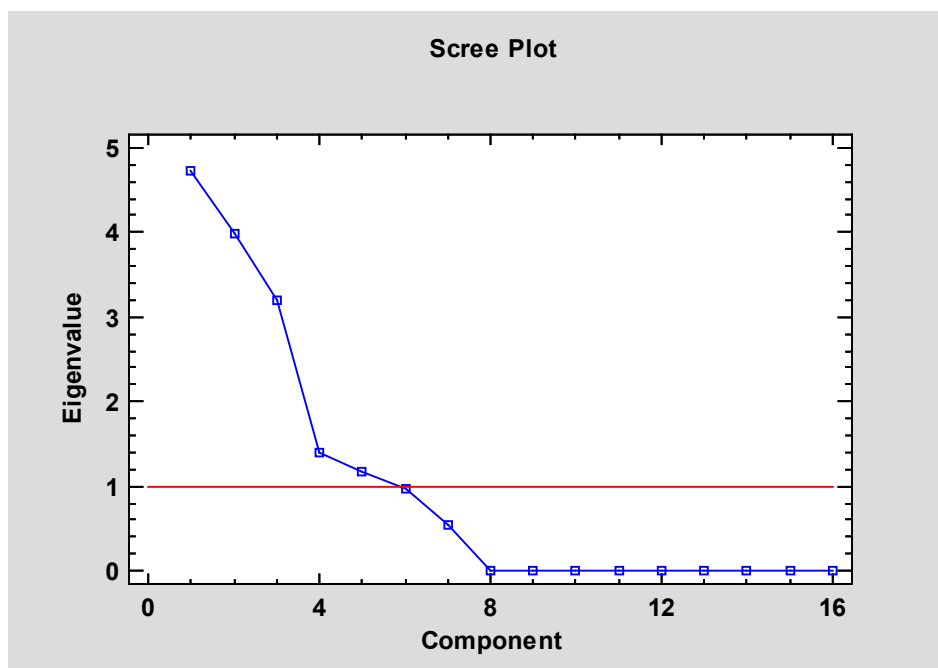
Figura 24. Gráfico de sedimentación aguas abajo

La Tabla 18 muestra los eigenvalues y los porcentajes de varianza explicados por cada componente, así como el porcentaje acumulado. El Componente 1, que explica el 29.48% de la variabilidad, es el más relevante, indicando que las variables en este componente son las más influyentes en la calidad del agua aguas abajo. El Componente 2 añade un 24.97%, y el Componente 3 contribuye con un 20.00%, acumulando el 74.45% de la variabilidad total explicada por estos tres componentes. Los componentes 4 y 5 completan el 90.50%. Los componentes adicionales tienen eigenvalues cercanos a cero, aportando información insignificante sobre la calidad del agua.

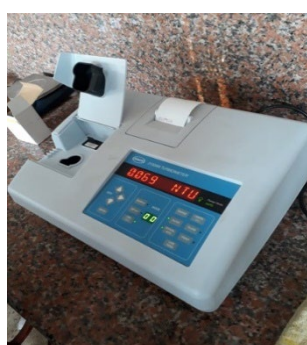
Anexo 5. Equipos para el análisis de las muestras en los laboratorios de aguas y suelos de la Universidad Técnica Estatal de Quevedo

Medidor de turbidez de las tres

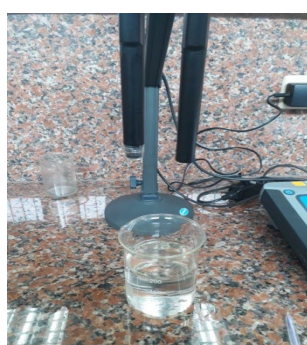
Oxígeno disuelto y conductividad eléctrica medida en el multipárametro y potencial de

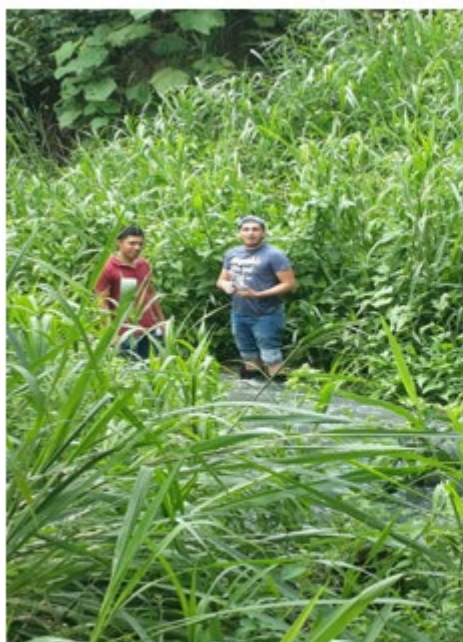
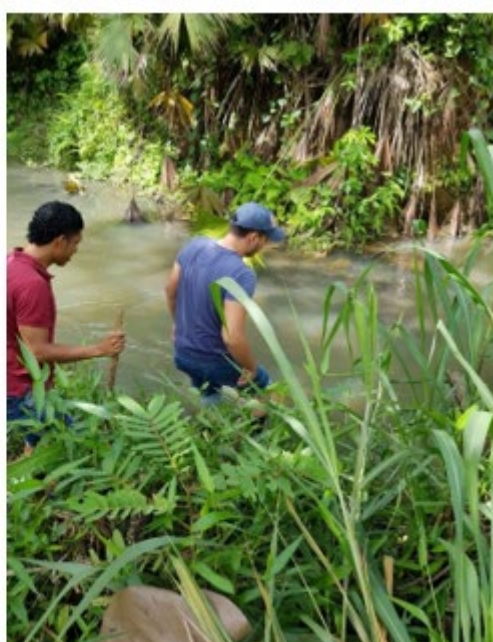
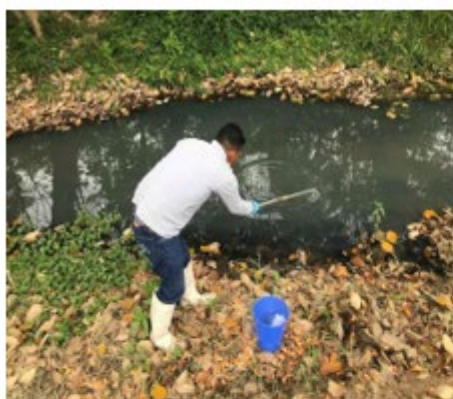
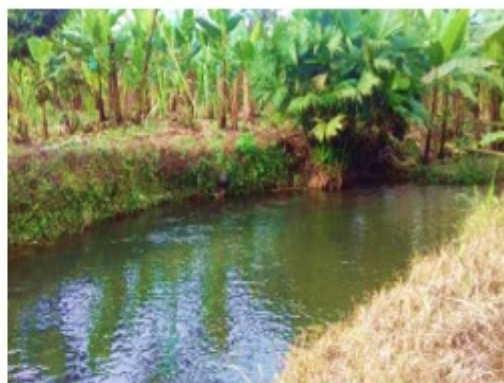
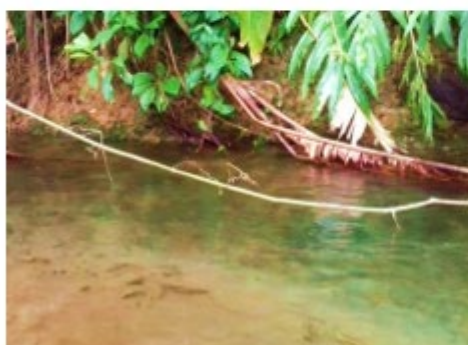
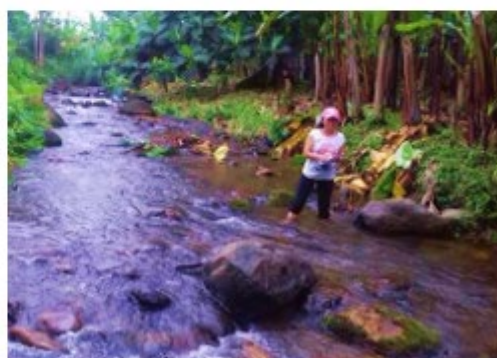
Anexo 6. Recolección de muestras

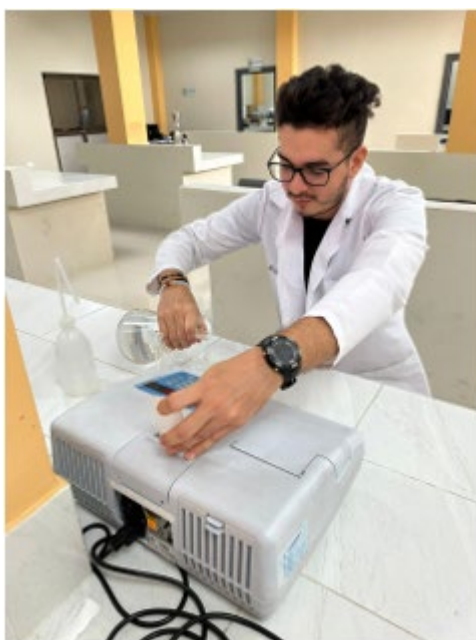
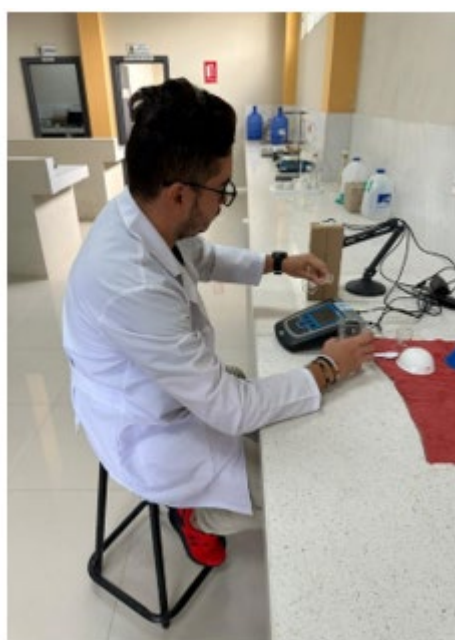
Anexo 8. Análisis de muestras en el laboratorio
